ZBIORNIKI NA MATERIAŁY SYPKIE I CIECZE

Od momentu oddania do użytkowania, zbiornik przez przeszło 11 lat stanowił najważniejszy element inwestycji. Powódź w maju 2010 r. spowodowała długotrwałą (ponaddwuletni) przestój obiektu, doprowadzając do sedymentacji osadu i zatkania rurociągów komory. Po dokonaniu niezbędnych robót remontowych i napełnieniu zbiornika pojawiły się wycieki z pęknięć i rys w dolnej części kopuły.

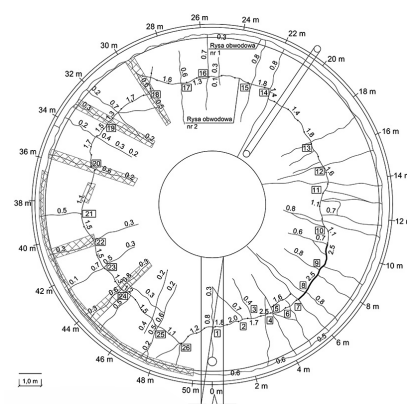
Rys. 2. Inwentaryzacja zarysowania kopuły stożkowej
Fig. 2.

— szerokość rysy w > 2 mm
— szerokość rysy 1 mm < w < 2 mm
— szerokość rysy 0,2 mm < w < 1 mm

- druga, główna rysa obwodowa powstała w pierwszym roku eksploatacji, w okresie zimowym, kiedy wystąpiły maksymalne naprężenia od oddziaływania termicznego (maksymalna amplituda tempe-

ratury). Rysa powstała w przekroju najbardziej wyężonym (zgodność z wynikami analizy MES);

- podczas powodzi w 2010 r. odnotowano przekroczenie projektowanego poziomu wypełnienia komory. W wyniku problemów z drożnością rur odpływowych nastąpiło przeciążenie kopuły (sytuacja awaryjna), a na poziomie maksymalnych naprężeń południkowych (2,4 m od krawędzi ściany) zwiększyła się szerokość drugiej rysy obwodowej;

- zwiększenie rzeczywistej zewnętrznej grubości betonowej otuliny zbrojenia kopuły (pomiar podczas badań in situ w granicach 51÷77 mm), w stosunku do projektowanej, przyczyniło się do powstania rys we wczesnym okresie dojrzewania betonu;

W wyniku przeprowadzonych obliczeń statycznych i badań oraz analiz studialnych [7 – 10] zaproponowano wykonanie dodatkowego, żelbetowego płaszcza na istniejącej kopule. Program naprawy analizowanej kopuły, obejmował:

- zainiektowanie głównej rysy obwodowej i rys promienistych, o szerokości powyżej 0,1 mm, kompozycjami żywic epoksydowych z regulowanym czasem wiązania do 10 min (połączenie siłowe);
- po wypełnieniu rys i oczyszczeniu powierzchni kopuły, wykonanie warstwy szczerwnej umożliwiającej lepsze zespolenie nowego betonu kopuły z istniejącym;
- osadzenie na kleju epoksydowym prętów zbrojeniowych średnicy $\phi 10$ mm, zakończonych hakiem prostym w celu stabilizacji i zespolenia zbrojenia z istniejącą powłoką oraz wykonanie siatki zbrojeniowej (fotografia) ułożonej w środkowej płaszczyźnie warstwy betonu;

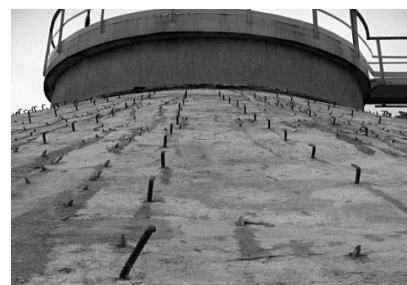
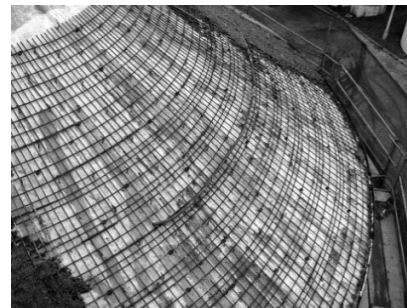
Etapy realizacji naprawy kopuły zbiornika WKF
angielski

- powierzchnia zbrojenia kopuły przed naprawą nie spełniała aktualnych normowych warunków minimalnego zbrojenia w konstrukcjach żelbetowych, które powinny być wodoszczelne. Po usunięciu istniejącej izolacji termicznej (styropian grubości 50 mm) uwidoczniły się ślady świadczące o próbie wypełnienia zaczynem cementowym rys powstałych w okresie dojrzewania betonu (fotografia);

- betonowanie zewnętrznego płaszcza żelbetowego kopuły grubości min. 100 mm z betonu C30/37 o wodoszczelności W10, mrozoodporności F150 i konsystencji K2, na kruszywie bazaltowym;
- przeprowadzenie wstępnej próby szczelności zbiornika;
- wykonanie, po okresie pielęgnacji i dojrzewania betonu (min. 28 dni), warstwy termoizolacji grubości 0,10 m z wełny mineralnej ułożonej na kleju oraz pokrycia wierzchniego (z gontu bitumicznego).
